# Le manoir de Sacé à Bonchamp-lès-Laval, première approche chronologique par Nicolas FOISNEAU et Jacques NAVEAU<sup>1</sup>

L'étude du manoir de Sacé à Bonchamp, appuyée sur une datation dendrochronologique, met en lumière un nouvel exemple de succession entre un bâtiment à salle basse sous charpente, construit sans doute vers le milieu du 14<sup>e</sup> siècle, et un manoir à tourelle de la fin du 15<sup>e</sup> siècle. La partie ancienne offre l'intérêt de conserver un bloc résidentiel accolé à la salle seigneuriale.

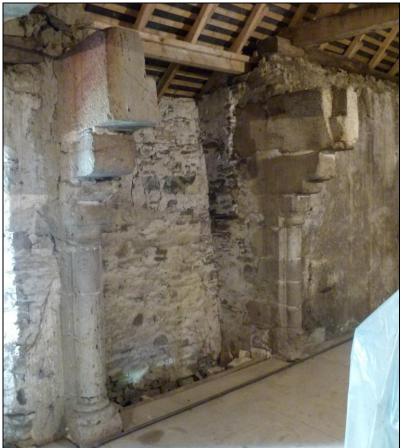
Fig. 4 - Cheminée à l'étage du corps secondaire du vieux logis.

Fig. 5 - Piédroit de la cheminée.

Le second corps, situé au sud, est partiellement accolé au corps principal : un peu plus de la moitié de son mur pignon nord joint le mur pignon sud de celui-ci. Il est doté d'un rez-de-chaussée d'assez faible hauteur et d'un étage, séparés par un plancher qui, à l'origine, comprenait des poutres de rive reposant, sur chacun des murs gouttereau, sur des corbeaux. Son mur gouttereau ouest devait comporter deux cheminées superposées dont le massif abritant les conduits forme un important débord à l'extérieur. La probable cheminée du rez-de-chaussée est bouchée. Sa hotte présente un arc segmentaire. Deux pierres buchées sont sans doute les vestiges des consoles. La cheminée de l'étage a fait l'objet d'un traitement soigné : chaque piédroit est orné d'une demi-colonne - avec chapiteau, fût à listel et base moulurée - supportant une console à redent (fig. 4 et 5). Le mur ouest présente aussi, de part et d'autre des cheminées, une série de percements ouverts ou bouchés, approximativement superposés : à l'extrémité nord, une porte par niveau ; à côté, une fenêtre au rez-de-chaussée, et ce qui s'apparente à un jour à l'étage; au sud de la cheminée, une fenêtre par niveau. Les deux portes sont encadrées de pierres de grès non taillées. Celle du rez-de-chaussée est dotée d'un arc segmentaire retombant en léger retrait sur les piédroits. Le couvrement de celle de l'étage n'est visible qu'à l'intérieur et est constitué d'un arc segmentaire. Les deux fenêtres encore ouvertes présentent des matériaux et une forme comparables : autrefois protégées par des grilles, elles sont dotées d'un linteau et de piédroits en pierres de taille partiellement de grès roussard, dont les chanfreins ont un profil concave. Celle située à l'étage, au sud de la cheminée, comprend un coussiège (fig. 6).

Le corps sud abritait selon toute vraisemblance les fonctions privatives du manoir. À l'étage, devait prendre place la chambre du seigneur, ainsi que le donne à penser la qualité de la cheminée. Le
